Puolan kipsivuoritutkimuksen tulokset

Antti Räike ja Jarkko Koskela

SYKE

17.07.2013

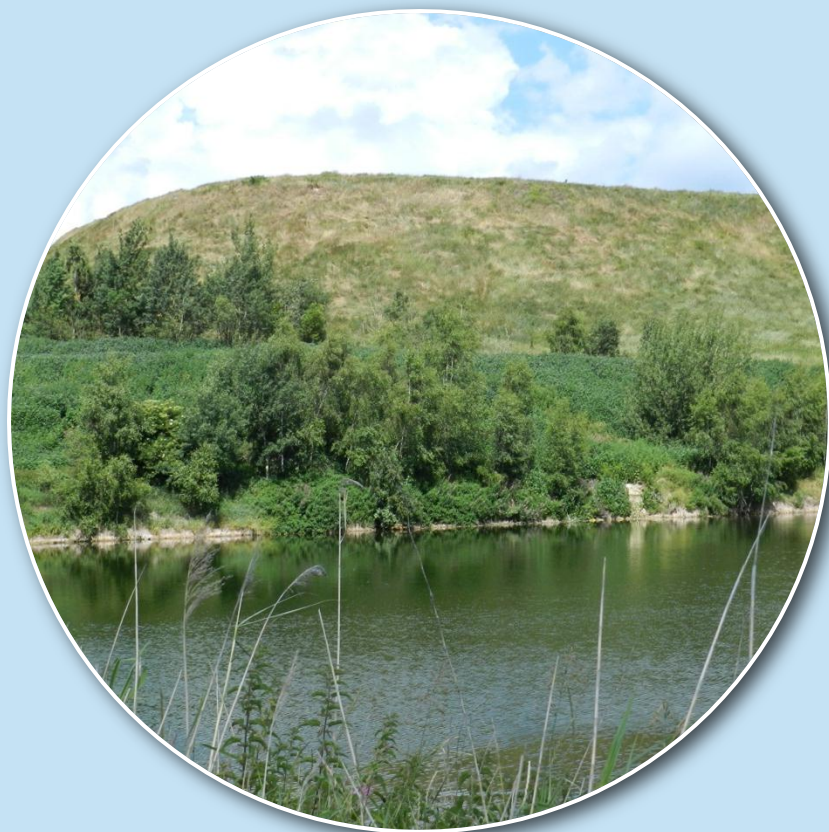
Gdanskin kipsivuori

- Läjitys alkoi vuonna 1972
- Läjitys loppui vuonna 2009
- Omistaja Gdanskie Zakłady Nawozów Fosforowych "FOSFOR" Spółka z o.o
- Pinta-ala 34 hehtaaria
- Vuoren arvioitu fosforimäärä:
 - 42 500 tonnia
- Lähin vesistö: Kuollut Veiksel
 - Etäisyys uomaan 50 m
- Etäisyys Itämereen 6 km

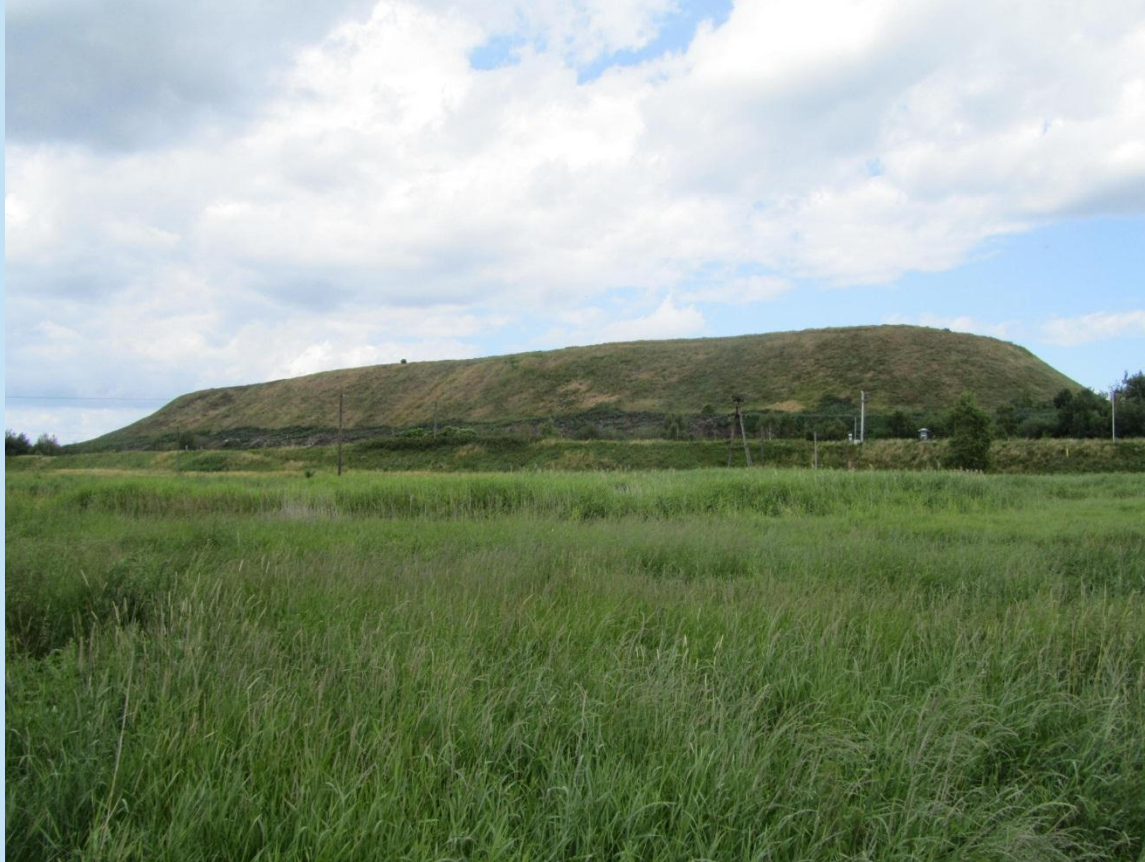
- Gdanskin kipsivuori etelästä kuvattuna 1.7.2013. Koko vuori on nykyisin kasvillisuuden peittämä. Vuoren etupuolella näkyy maapato, joka muodostaa vallihaudan ulkoreunan.

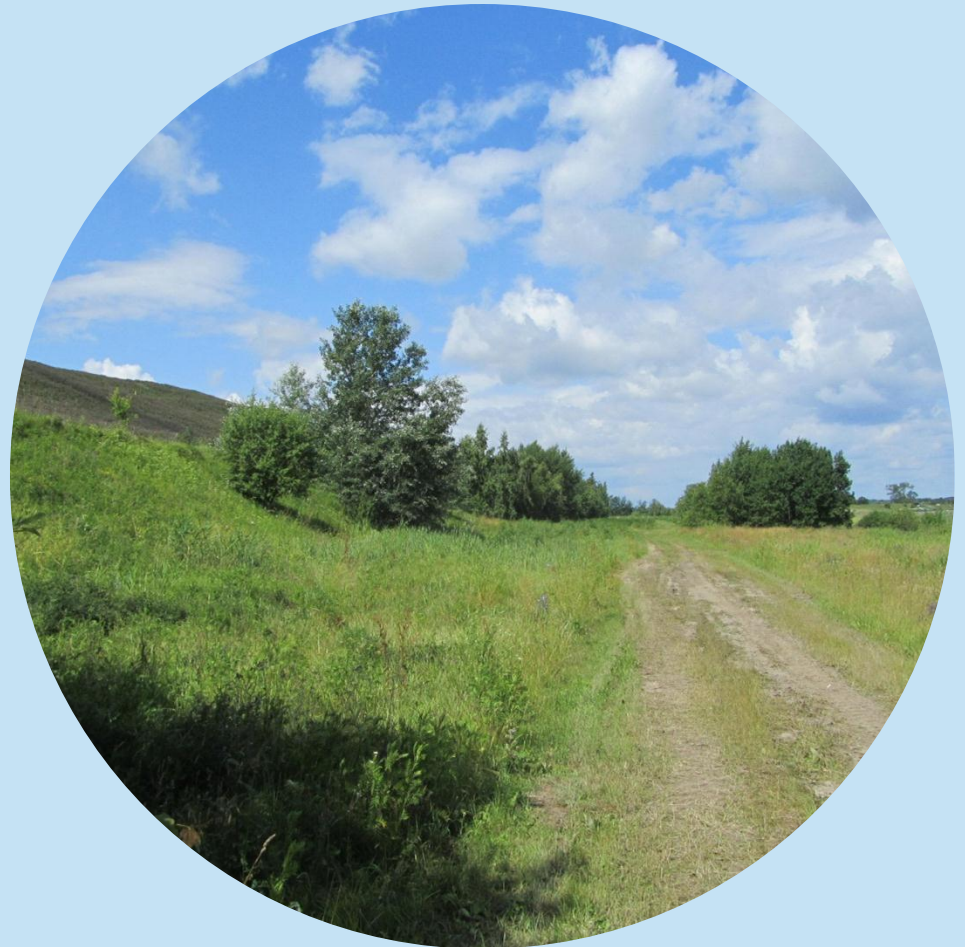
Gdanskin kipsivuori

- Kuva Kuolleen Veikselin puolelta (rannalta) kohti länsiluodetta.
- Kipsivuoren etäisyys Kuolleeeseen Veikseliin n. 50 m.
- Pohjoispuolella vallihautaa ympäröivän maapadon ulkoreunalla salaojitus. Salaojiin valuva vesi pumpataan takaisin alueelle.

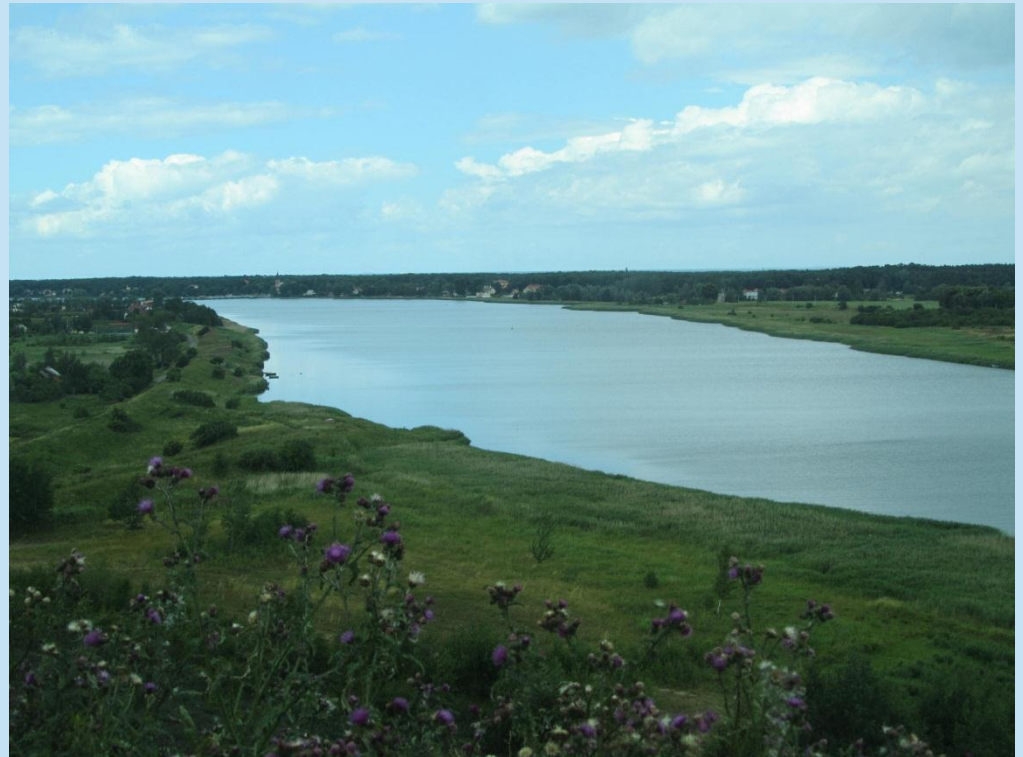
Kuollut Veiksel

- Kuva on otettu vuoren päältä luoteeseen 1.7.2013
- Kuolleessa Veikselissä ei havaittu virtausta 1.7.2013 (ei mitattu)
- Vedenvaihtoon vaikuttaa ennen kaikkea merivedenkorkeuden vaihtelu

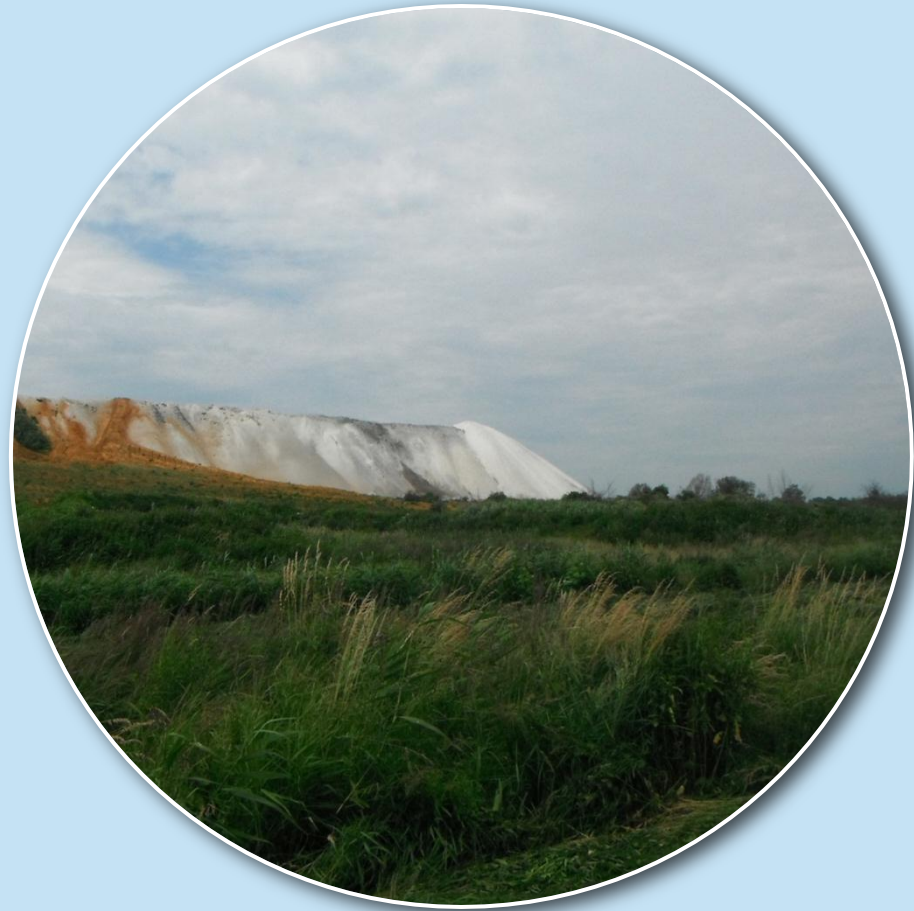
Policen kipsivuori

- Läjitys alkoi vuonna 1970
- Läjitys jatkuu edelleen
- Omistaja Zakłady Chemiczne Police
- Pinta-ala 180 ha
- Vuoren arvioitu fosforimäärä:
 - 213 000 tonnia
- Lähin vesistö: Oder
 - Etäisyys jokeen >150 m
- Etäisyys Itämereen 10 km (Szczecin lahti)

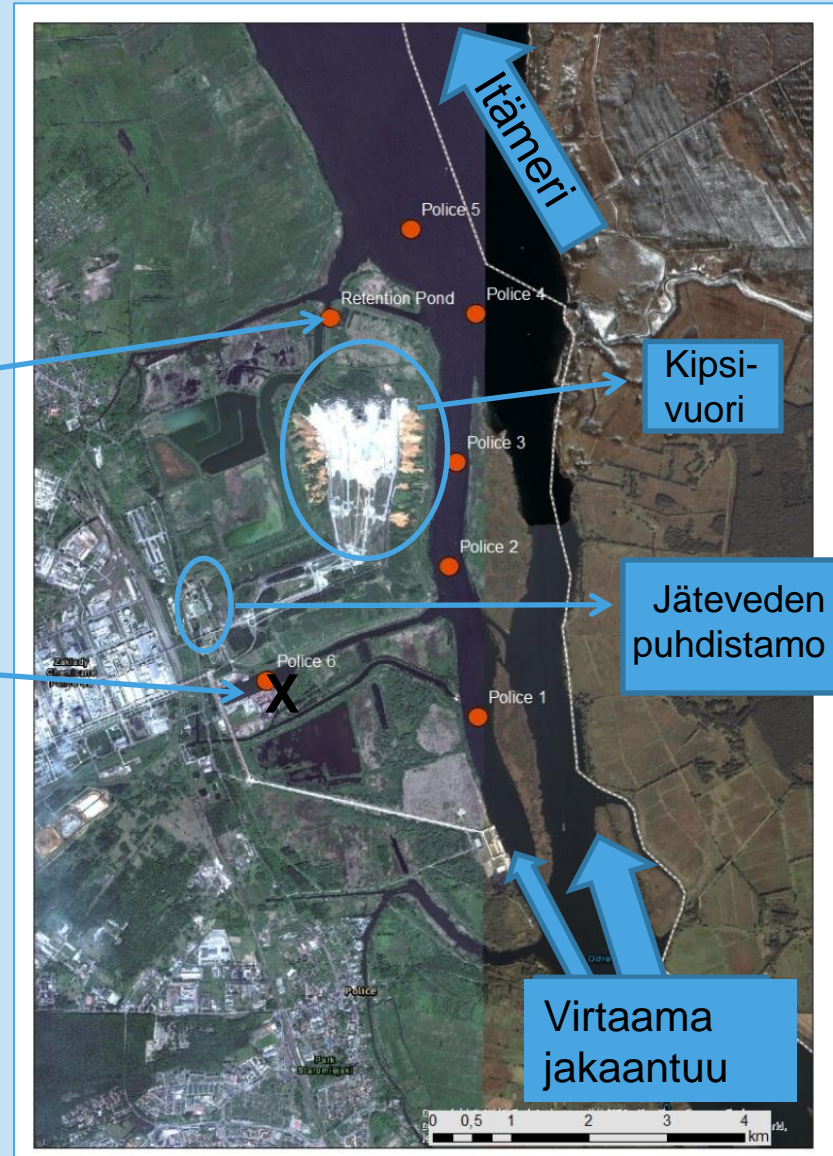
Policen näytteenotto- paikat

- 5 näytteenotto-
paikkaa Oderilla
- 1 näytteenotto-
paikka
jokeen laskettavasta
puhdistetusta
jätevedestä
- 1 näytteenotto-
paikka
sivukanaalissa
 - Rahtilaiva sekoitti
pohjasedimenttiä
veteen ja siksi paikka
hylättiin
- Oderin keskellä oleva
saari jakaa virtaaman
kahteen osaan.
Kipsivuoren ohi
menevä virtaama
tuntematon.

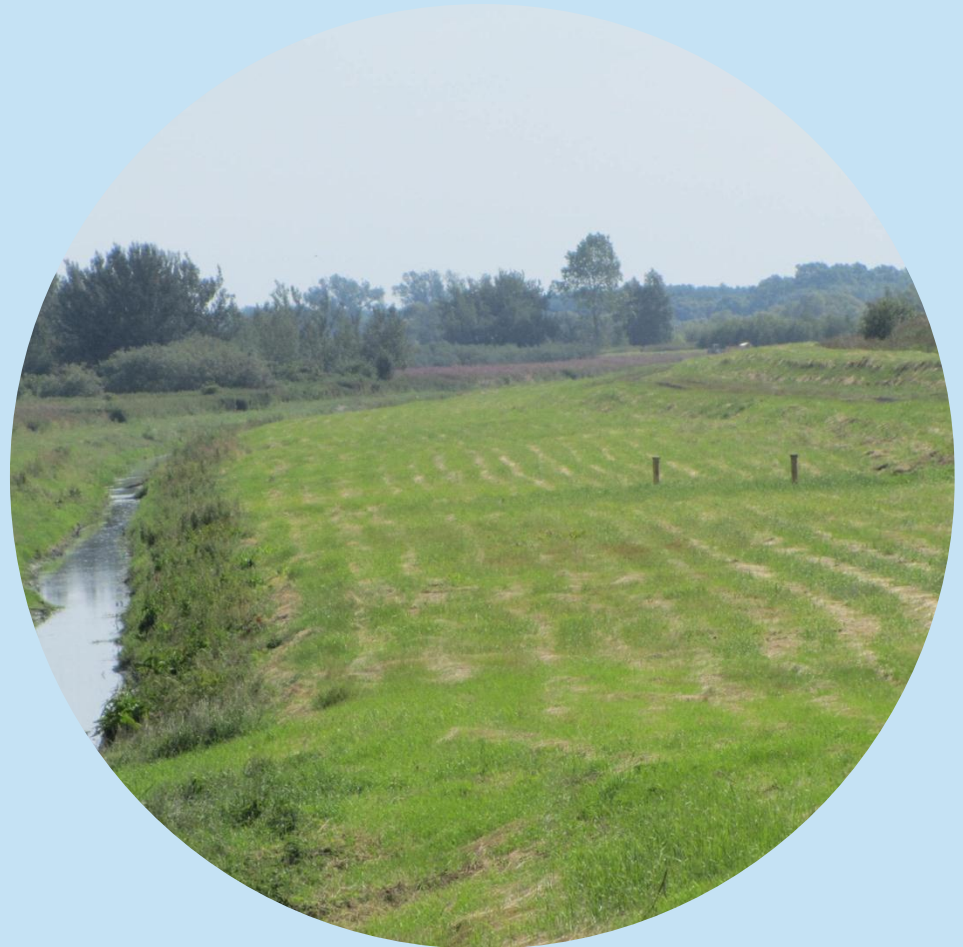
Policen kipsivuorialueen hydrologiaa

- Valunta kerätään ojiin, josta vesi pumpataan läheiselle jätevedenpuhdistamolle.
- Ojien pohja 2 m ympäröivän vesistön keskivedenkorkeuden alapuolella
- Aluetta ympäröivissä maapadoissa ei ole vertikaalista eristystä
- Maapatojen harja on 2,5 m ympäröivän vesistön keskivedenkorkeuden yläpuolella
- Pohjaveden laatua seurataan yhdeksällä pohjavesiputkella, joista kuvassa kaksi.

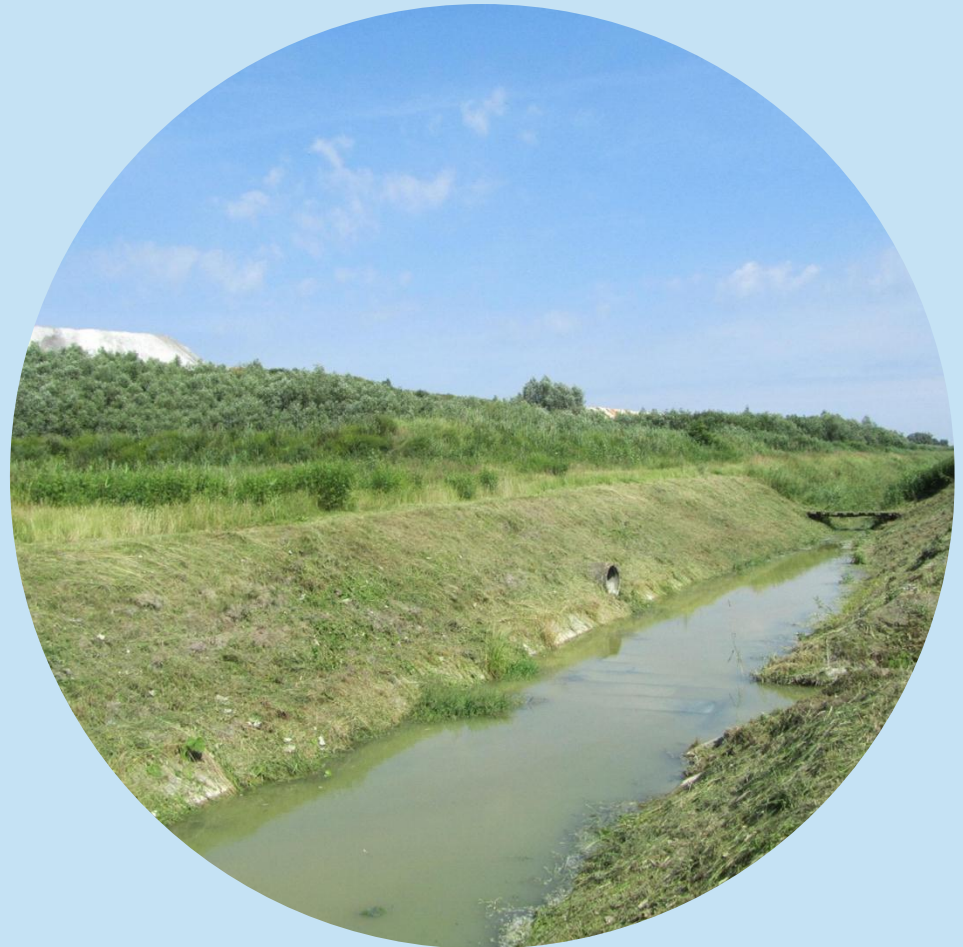
Policen kipsivuorialueeseen hydrologiaa

- Ojien vedenpinta pidetään pumpuilla n. 1,5 m ympäröivien vesistöjen vedenpinnan alapuolella → hydraulinen eristys
- Alueen vesitaseen ja jätevedenpumppaamolle siirrettyjen vesimäärien perusteella hydraulinen eristys toimii. Alueelle valuu vettä ympäröivien maapatojen läpi.
- Pintavaluntaa alueen ulkopuolelle ei havaittu
- Mahdollisista paineellisista vettä johtavista kerroksista ei ole tietoa.
